# Comune di Villaricca

STRADA OGGETTO D'INTERVENTO VIA E. FERMI  
LARGHEZZA MEDIA 8,00 MT - SUPERFICIE MQ. 4.350,00

#### INTERVENTI PREVISTI:

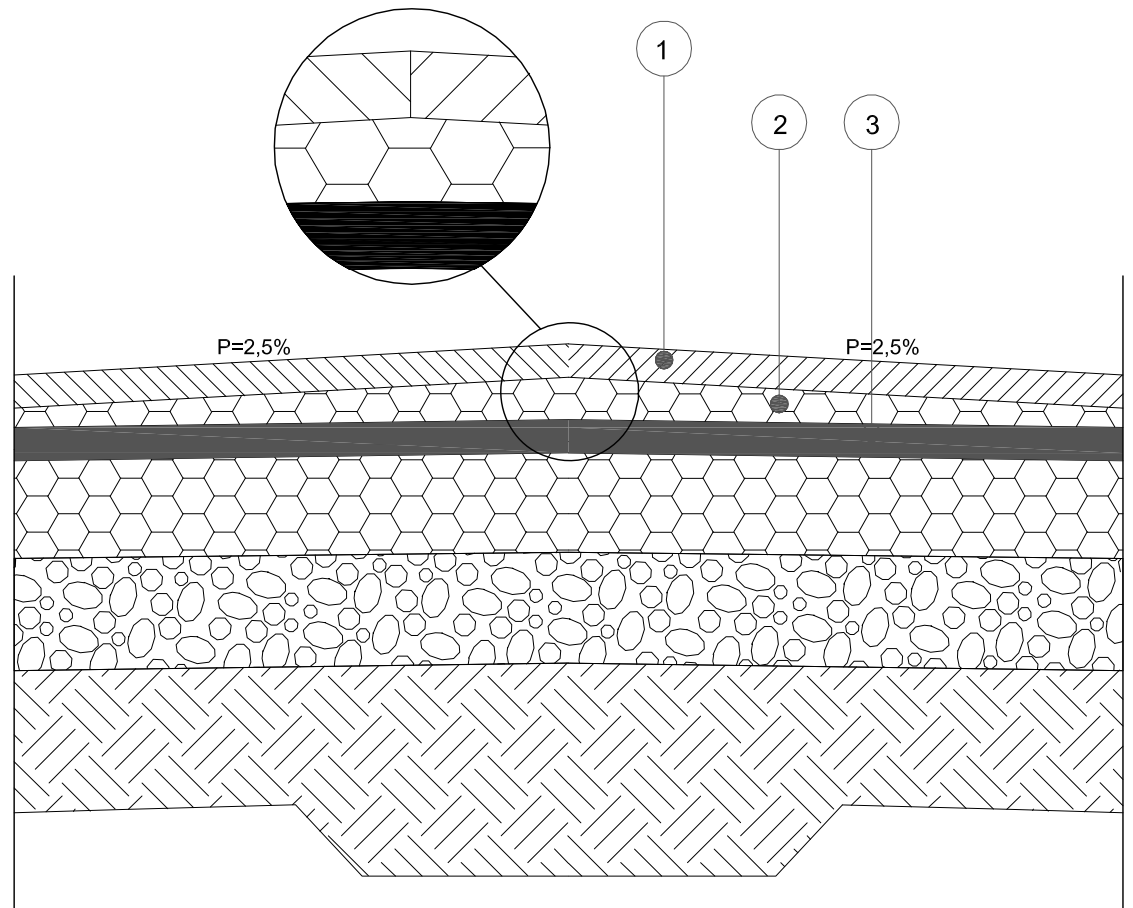
### SEZIONE DI DETTAGLIO Scala 1:10

- 1) STRATO DI TAPPETINO DI USURA 3/4 CM
- 2) STRATO DI BINDER 5 CM
- 3) STRATO FONDO BASE

- 1) OPERE DI FRESATURA DELLA PORZIONE DI STRADA ESISTENTE ESEGUITA MEDIANTE MEZZO MECCANICO (FRESA) PER ALMENO CM 3 - 4 DI SPESSORE, AL FINE DI CONNETTERE IL NUOVO SVINCOLO ALLA INFRASTRUTTURA ESISTENTE, PREVIA PULIZIA ACCURATA DEL FONDO E SUCCESSIVA STESURA DI EMULSIONE BITUMINOSA A CALDO E STESA A MACCHINA;

- 3) REALIZZAZIONE DI TAPPETINO BITUMINOSO ( È LA PARTE SUPERFICIALE DELLA SOVRASTRUTTURA STRADALE ED È, PERTANTO, QUELLA A CONTATTO DIRETTO CON IL TRAFFICO STRADALE E CON GLI AGENTI ATMOSFERICI. LA SUA FUNZIONE È QUELLA DI ASSORBIRE I CARICHI SUPERFICIALI E TRASMETTERLI AGLI STRATI SOTTOSTANTI, OFFRIRE ADERENZA AGLI PNEUMATICI DEI VEICOLI E ALLO STESSO TEMPO GARANTIRE L'IMPERMEABILITÀ. NORMALMENTE, IL TAPPETINO È COSTITUITO DA CONGLOMERATO A STRUTTURA CHIUSA ANCHE SE ESISTONO STRATI DI USURA DRENANTI E FONOASSORBENTI COSTITUITI DA CONGLOMERATI A STRUTTURA APERTA CON LEGANTI BITUMINOSI MODIFICATI;
